PROCES VERBAL DE CONSTAT

La société Onatys Software me requiert afin de constater l'état des pièces existantes attenantes au mur sur lequel la construction de deux extensions sera réalisée.

6 Route Nationale 152
45760 VENNECY

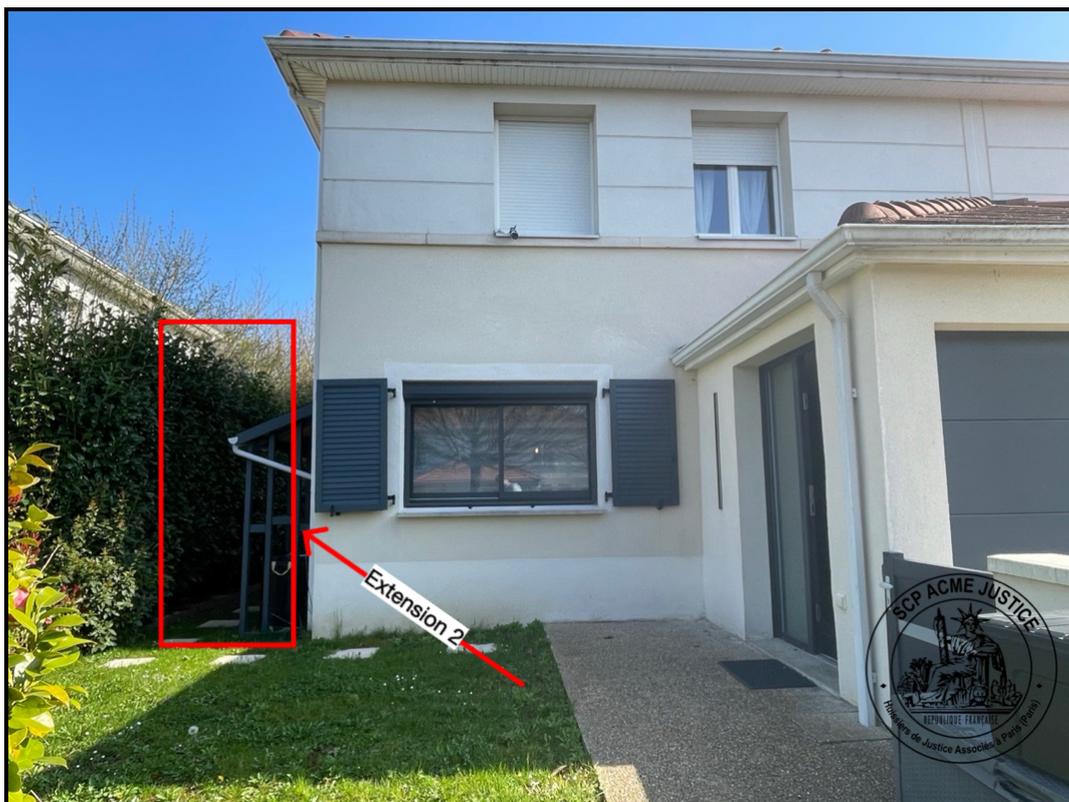
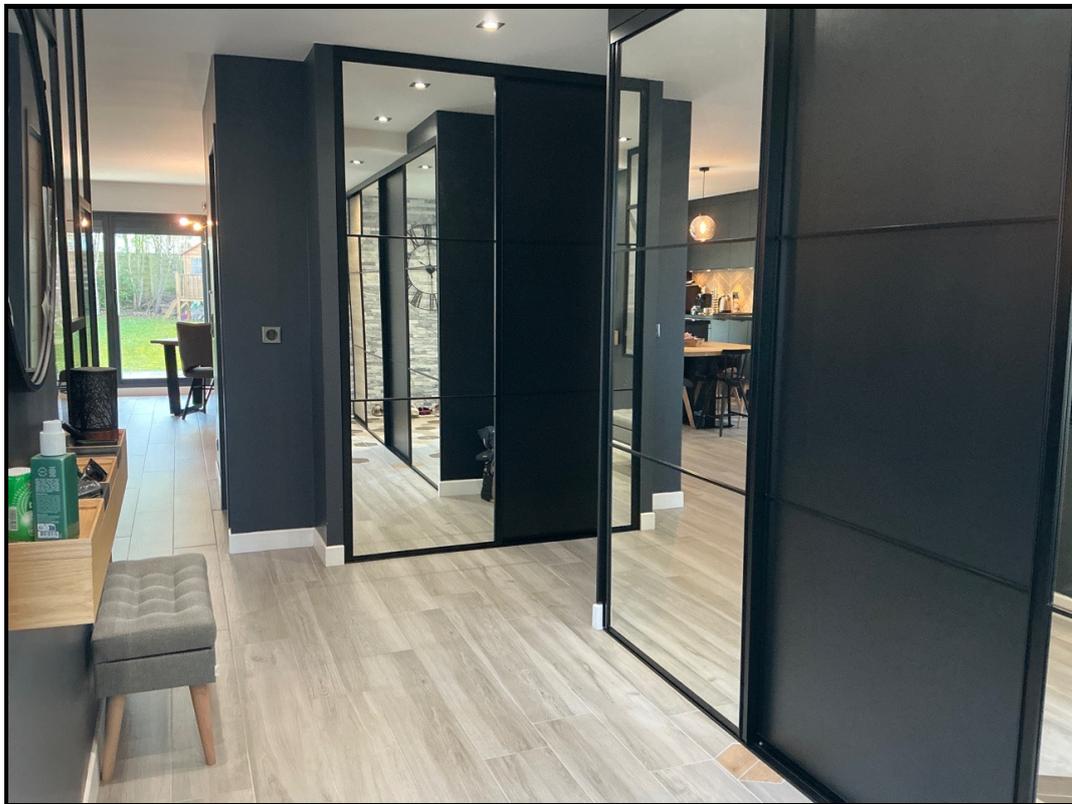
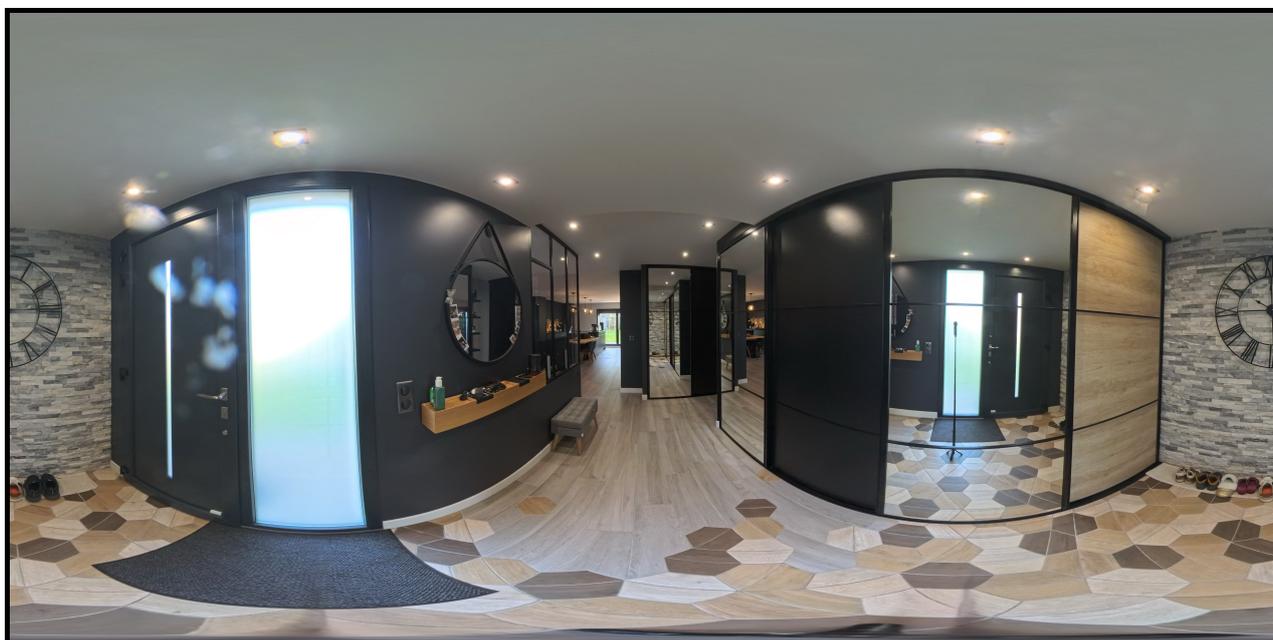
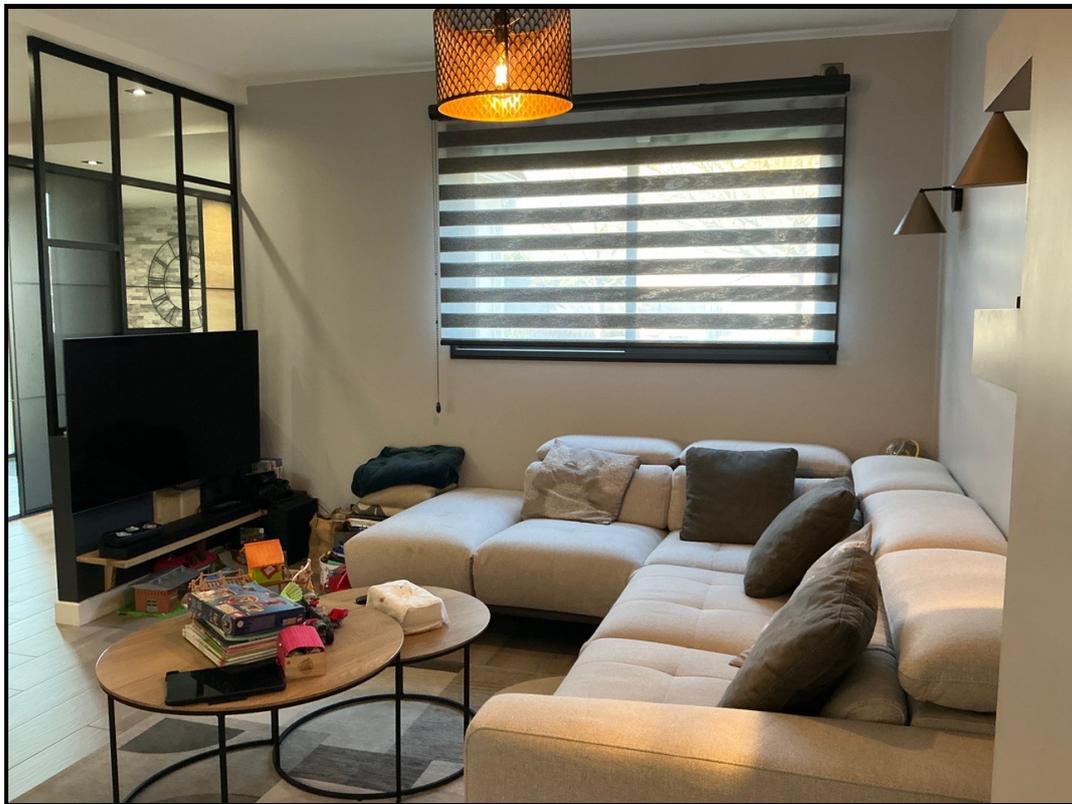
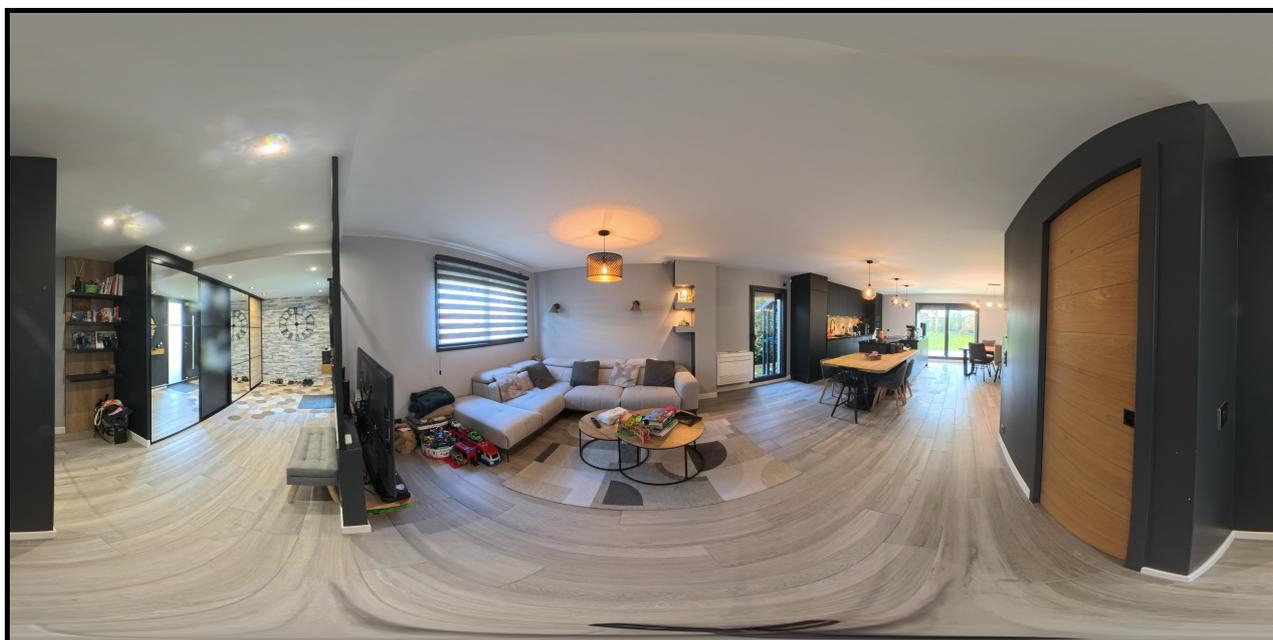
L'extérieur de la maison est en bon état. L'enduit a été refait il y a deux ans.
